女性パトロール 実施報告書

実施日:平成30年10月24日(水)
対象現場:H29荒川戸田市笹目橋上流築堤工事
報告者:TWS 笠原美寿々

女性パトロール報告書

現場名：H29荒川戸田市笹目橋上流築堤工事 実施日：平成30年10月26日
 現場職員：鈴木和重・中山雄大・小林伸太郎 実施者：笠原美寿々・柳里奈・小柴亜柚美 報告者：小柴

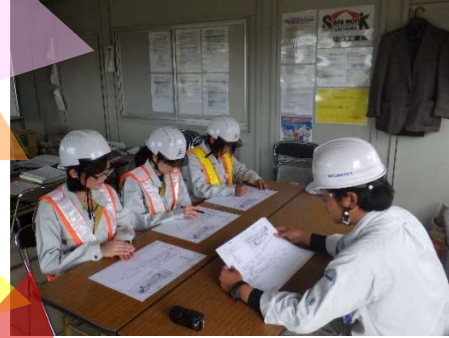
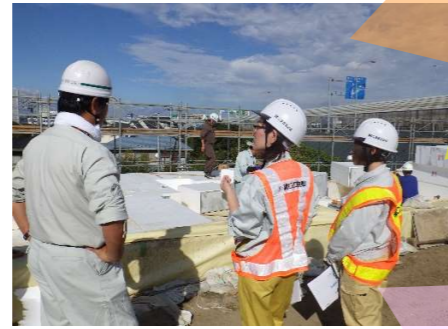
作業状況

本日の作業は軽量盛土工のEPSブロック設置(全8段中7段目)を行っていました。EPSとは発泡スチロールのことで、特性として衝撃の吸収性に優れているので、盛土荷重を抑え軟弱地盤の沈下を防ぐ効果があります。また、耐水性に優れていること、軽くて成形がしやすいので作業がしやすい特性も持っています。使用する材料は1m³あたり20kgを1~7段目に使用し、8段目は25kgの材料を使用するそうです。こんなに大きな発泡スチロールでも20kgしかなく、女性2人で持ち上げてみましたが見た目以上に軽くて驚きました。

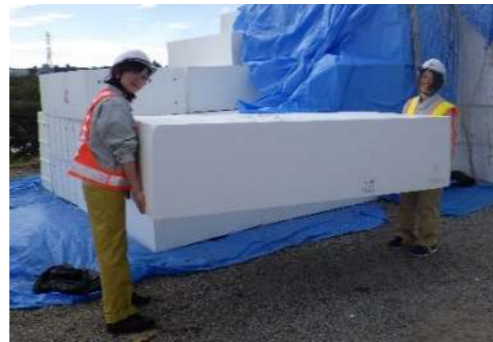
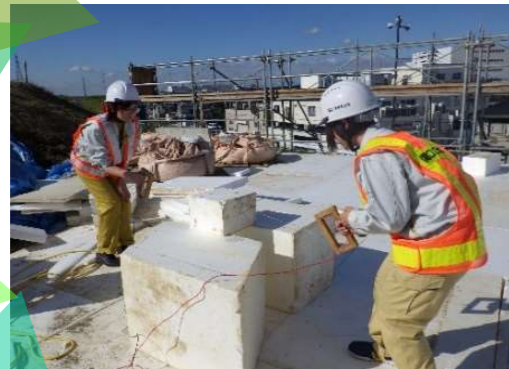
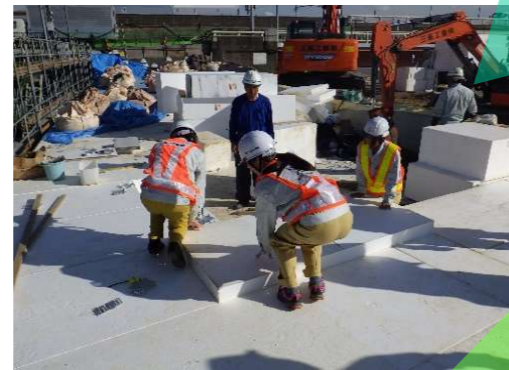
EPSブロックの設置は、外側のブロックの位置を決めてから内側に配置し、なるべく隙間を作らないようにはめていきます。ブロックを設置する範囲が直線部分とアーチを描いている部分があり、ブロックが四角いので外側のラインが直線であればブロックを垂直に設置することができます。アーチの部分は外側のラインに合わせてブロックを設置すると少しずつ曲がって設置されるので内側になるにつれてブロックの形が変わりやすくなるので作業が難しいとのことでした。

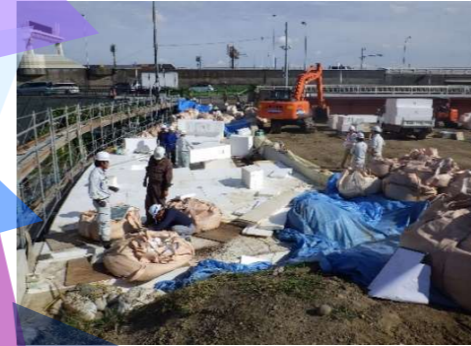
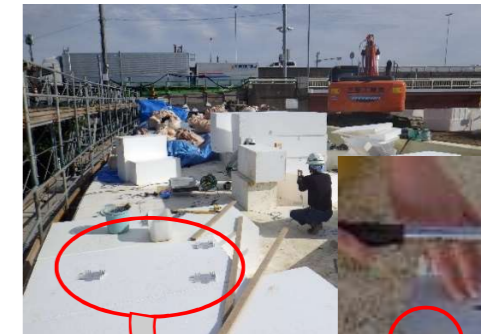
緊結金具

危険だと感じたのは、EPSブロックを固定する緊結金具が作業上に置かれていたことです。この金具は、下向きと上向きとがっている部分があります。設置したブロック(1段あたりの高さ50cm前後)の上を上がったり下がったりするので足腰に疲労が溜まり足を踏み外してしまい、金具が身体に刺さる可能性もあります。金具が持ち運びしやすいケース等に入れて管理をすると更に安全性が高まるのではないかと感じました。

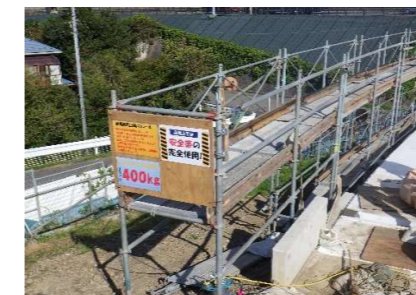
今後使用する足場には、注意を促す掲示物がすでに貼られていました。足場に行くまでの通路がなく、傾斜がきついので男性の脚力であれば問題ないと思いますが、女性では砂利が粗いこともあり滑りやすくなっていました。手すりなど掴まれるものがあれば安心して安全に通やすいと感じました。

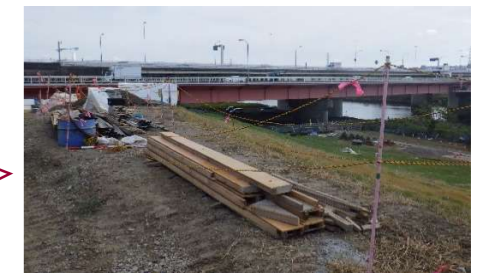
資機材の周りにはカラーコーンやトラローブを設置していました。材料が多いので作業に必要なものを堤防に置くようにし、資機材の置き場に気を使いながら置くことで整理整頓につながると感じました。

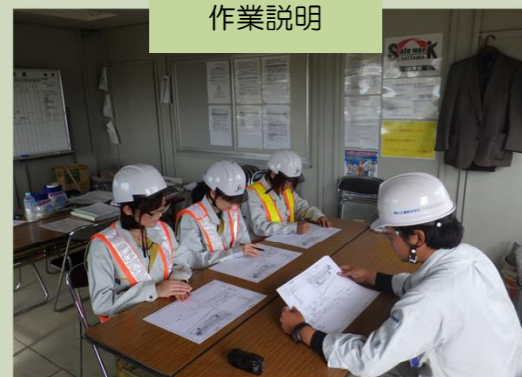
今回はH29荒川戸田市笹目橋上流築堤工事という現場のパトロールを行いました。作業所で作業の説明を受けてから、実際に現場に行きました。現場では、軽量盛土工でEPSブロックの設置を行っていました。現場の外側が曲線を描くような設計になっているので、下の写真の発泡スチロールをそのまま置いていくと隙間ができ、その隙間に合った大きさに発泡スチロールを加工し、隙間を埋めていく作業がありました。作業員さん達の手際が良く、ちょうどいい大きさを作成してはこつこつと埋めていましたが、時間のかかる作業だと思いました。

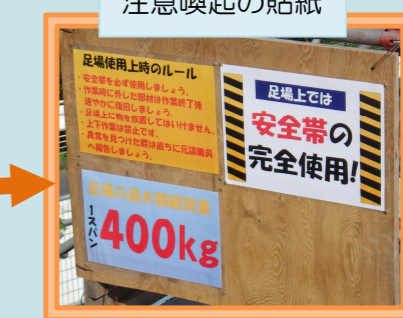
注意喚起の貼紙

現場での安全管理を確認しました。足場の注意喚起の張り紙等、掲示物がすぐ目に入りやすいところに貼ってあったので、見落としなく安全な作業ができました。

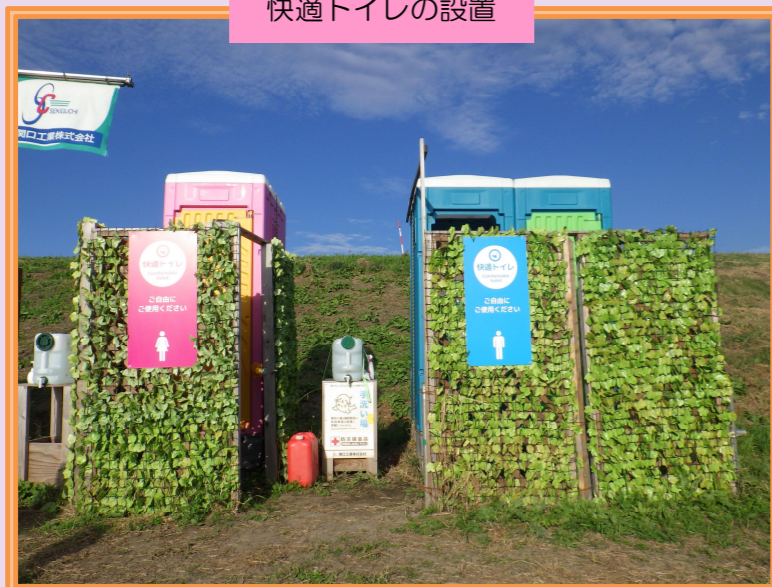
快適トイレの設置

現場に快適トイレが設置されていました。入口の目隠しにはリーフフェンスを使用し、景観が保護されていました。女性用トイレは男性用との距離を離す配慮がされていたのですが、女性用トイレと男性用トイレの入り口が同じだったのが気になりました。女性は男性側とは逆から入るようになっていれば、男性の目を気にせず使用できるようになると思いました。

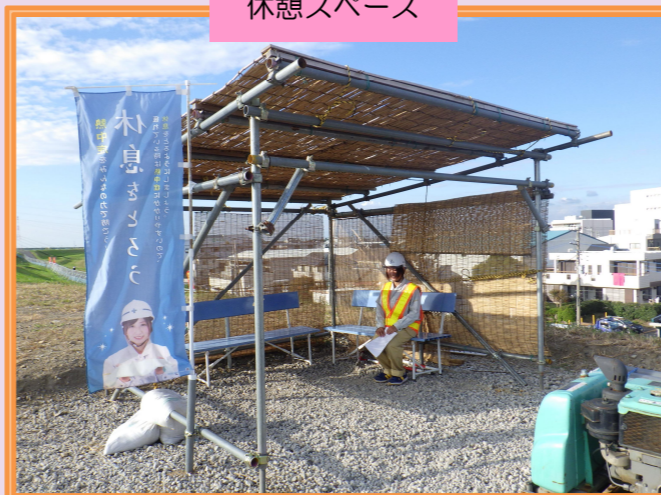
休憩スペース

パトロール当日は10月後半でしたが、日中はまだまだ暑く、すこし動くだけで汗をかくような気候でした。作業現場に日陰がありませんでしたが、現場近くに休憩スペースがあり、日よけにはすだれが利用されていて快適な空間が作り出されていました。清潔感がありますが、物寂しさも感じましたので、花壇を置いたり、時期が過ぎてしまいましたが夏でしたら風鈴をぶら下げたりと、休憩所として気持ちもリラックスできる空間が作られていると良いなと思いました。
