女性パトロール 実施報告書

実施日:平成30年11月21日(水)
対象現場:東埼玉道路大落古利根川側道橋下部その1工事
報告者:TWS 笠原美寿々

女性パトロール報告書

現場名：東埼玉道路大古利根川側道橋下部その1工事 実施日：平成30年11月21日
 現場職員：野口德行・梶原永智・富田健太 実施者：笠原美寿々・小柴亜柚美 報告者：小柴

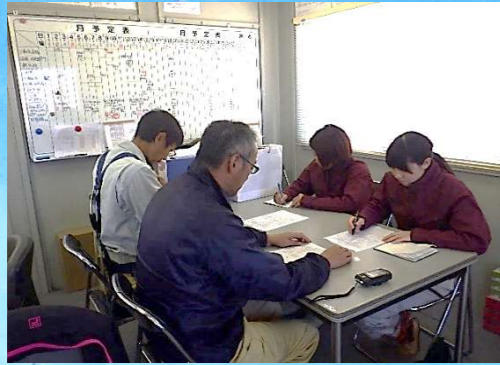
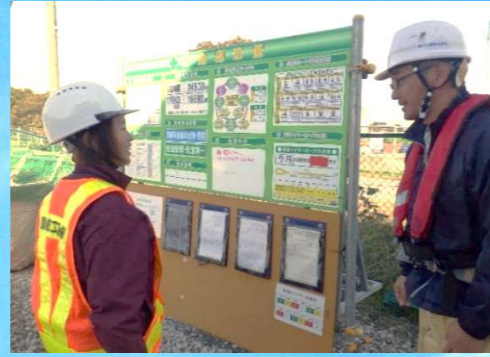
作業状況

河川に橋脚を施工するにあたり、作業箇所へ水が浸入しないよう囲いをつくるため、鋼矢板の圧入作業を行っていました。今回は下り線(大落古利根川下流側)で作業をしていました。

地盤が安定する位置まで鋼矢板を圧入するためには23mの鋼矢板が必要ですが、道路交通法で12mまでしか材料を積めないため、11mと12mの鋼矢板を搬入し現場で溶接しながら作業を行っていました。

現場で鋼矢板の溶接をしながらの作業になるので時間がかかると思いましたが、サイレントパイラーを操縦する人と溶接する人の連携が良く、一連の作業が早く感じました。

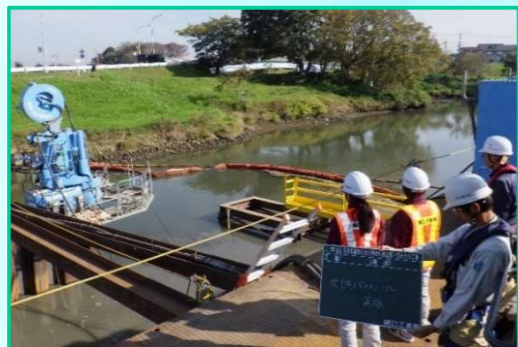
環境への取り組み

鋼矢板圧入時に発生した濁りは、そのまま河川に流れないように濁度フェンスを活用し、濁度数値が180mg/lを超えないよう管理されていました。

また、濁度フェンスの後ろにはオイルフェンスを設置し、綺麗な水を河川に戻す取り組みをされていました。

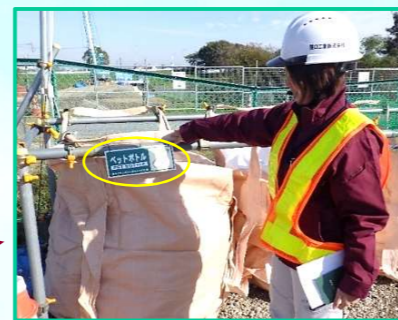
ゴミ置き場は、分別内容毎ごとに表記されたラベルが掲示され、ゴミの分別に心がけていました。

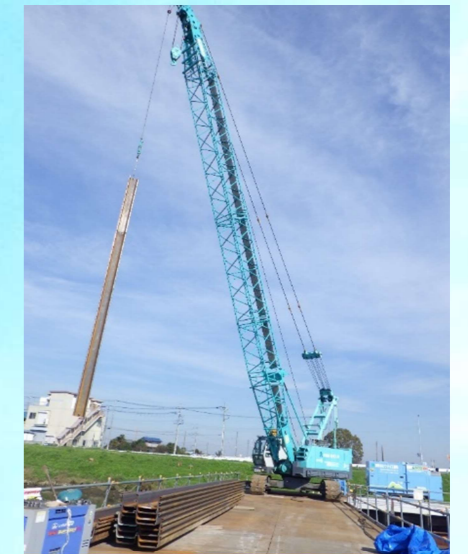
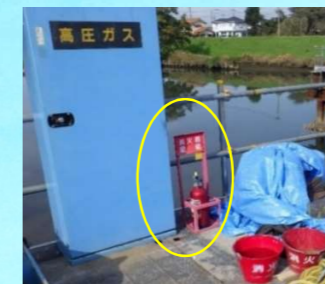
上り線の仮橋には、55tクローラクレーンという大きな機械が入り、かなり迫力がありました。作業停止時に機械の近くを歩きましたが歩行スペースが狭く、かなり圧迫感を感じました。

作業時には仮橋の入口から立入禁止区間とされていましたが、入口から作業場所まで距離が20m程あるので、作業場所まで遠いように感じました。

作業を停止する際に、距離が遠いと合図に気づけないこともあるかと思えます。

仮橋の入口には、上下線ともに消火器が設置されていました。

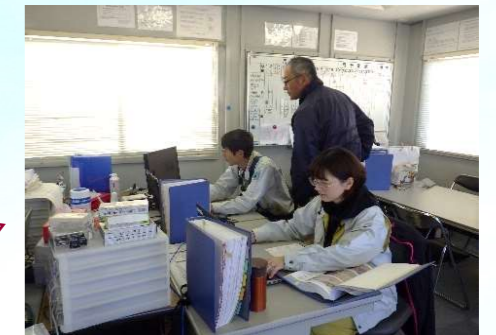
事務作業を女性職員がサポートすることで、現場の方の業務負担の軽減を図っていました。

また、女性トイレの設置や、防犯対策として防犯カメラの設置がされていました。防犯カメラは事務所から周辺の様子を確認できるので、女性職員が安心して作業しやすい環境も整っていました。

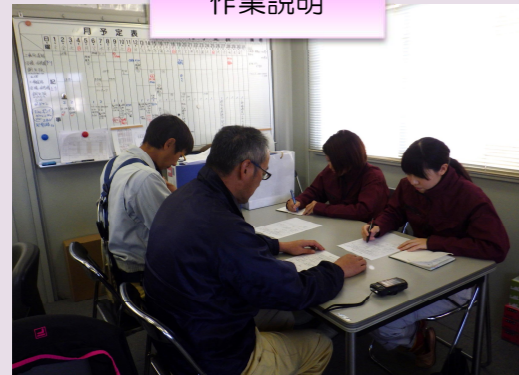
作業説明

今回は東埼玉道路大古利根川側道橋下部その1工事 という現場のパトロールを行いました。作業所で作業の説明を受けてから、実際に現場に行きました。

現場の入り口には、地域住民に説明するための看板が設置されていました。工事の全体の内容と、現在行っている作業内容が分かるように書かれていました。なかなか人が通らない場所ということでしたが、どんな工事なのか分かる地域住民の方も安心できると思うので、この説明板を活用してもっとたくさんの人に知ってもらえると良いと思いました。

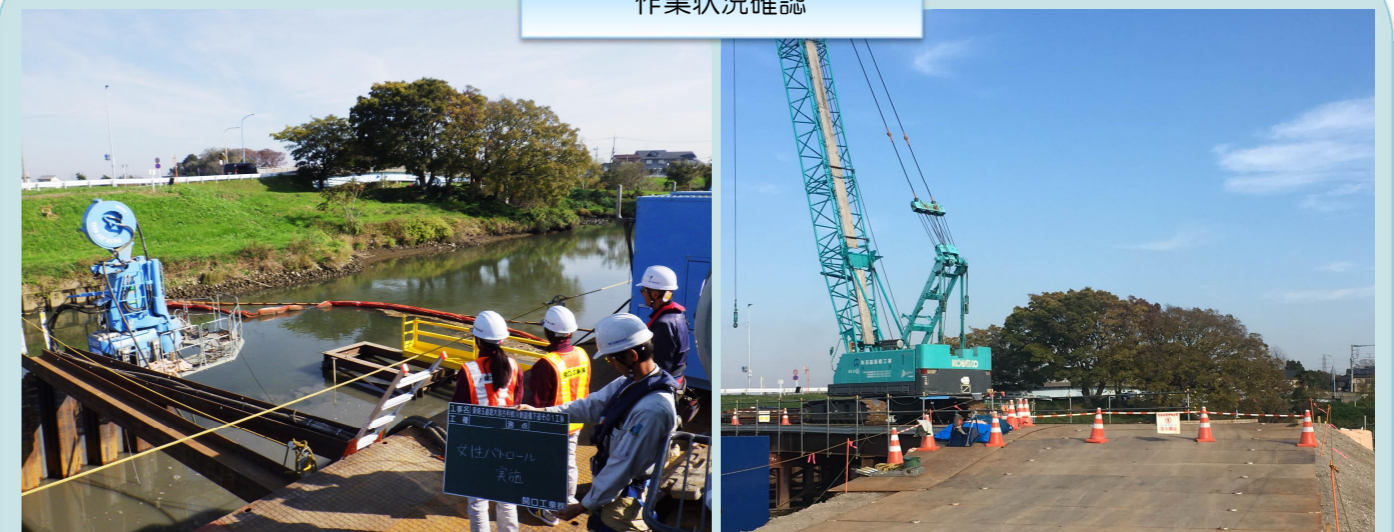
作業状況確認

東埼玉道路大古利根川側道橋下部その1工事はBPを繋げるための橋脚を設置する工事で、パトロール当日は鋼矢板の圧入作業を行っていました。実際に作業場所の近くまで行き、見学させていただきましたが、河川上での作業に慣れていない為か、転落防止用のロープや立ち入り禁止の張り紙が少ないように感じ、転落したら怖いと思いました。また、重機の後ろに注意を促す貼紙が貼ってあったのですが、分かりにくかったので、もう少し目立つようにしてもいいのではないかと思います。安全帯やライフジャケットの着用、現場付近には浮き輪を設置するなどの安全対策はしっかり行われていました。

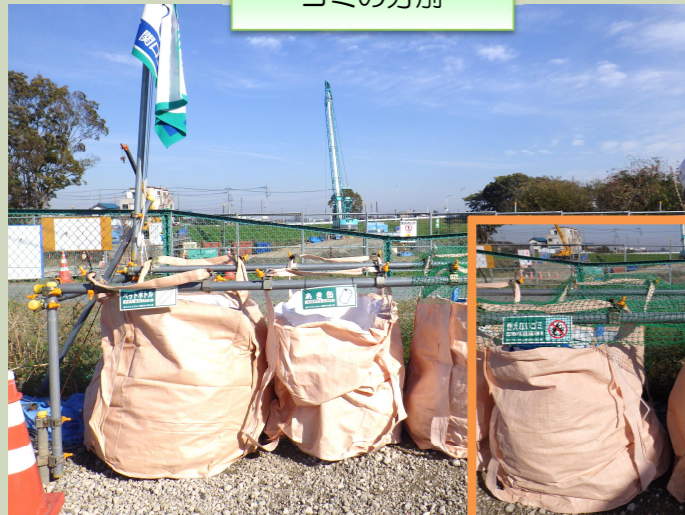
ゴミの分別

資材やごみ置き場が他の現場に比べ綺麗に整理整頓されていました。ゴミの分別もペットボトル・空き缶・燃えないゴミ・燃えるゴミで分けられていました。

燃えるゴミ、燃えないゴミにはカラス除けのネットがかぶせてありました。

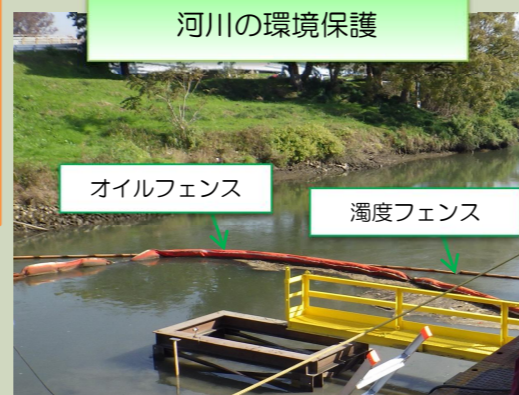
河川的环境保護

オイルフェンス

濁度フェンス

現場の下流側には、作業中に発生した汚濁水の流出を防止するための濁度フェンスとオイルフェンスが設置されて、1級河川である大古利根川的环境保護対策がされていました。
